# A I を用いた河川管理の高度化

**鳥取県 中部総合事務所県土整備局**  
**計画調査課 課長補佐 林原 伸生**

【対象地：鳥取県北栄町】  
鳥取県二級河川由良川水系北条川  
・北条川放水路の河川縦断勾配1/1,500  
・70年確率流量110m<sup>3</sup>/s

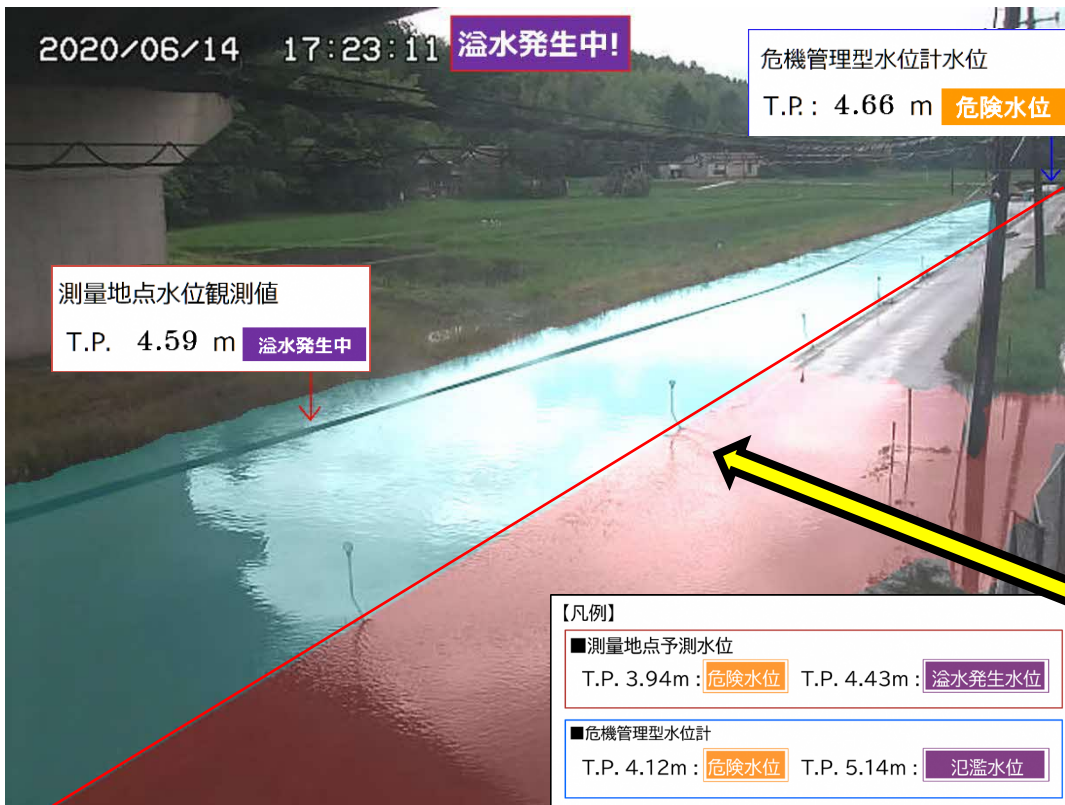
- ① 河川水面をピクセル単位で検知
- ② 溢水発生有無を判定
- ③ 河川水位を計測

- : 河道内の河川領域
- : 溢水領域

溢水判定ライン(水面と道路の境界)を超えて水面を検知した場合、溢水と判定

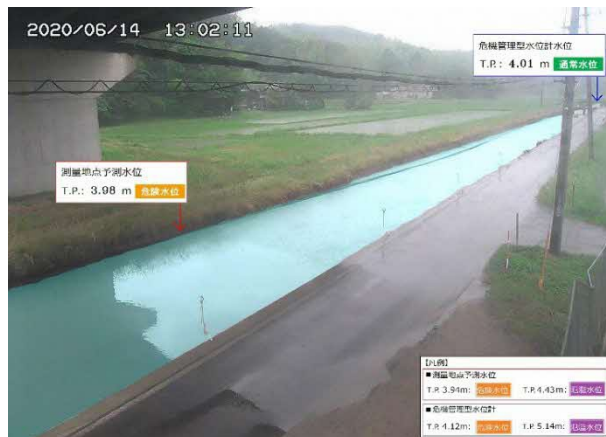
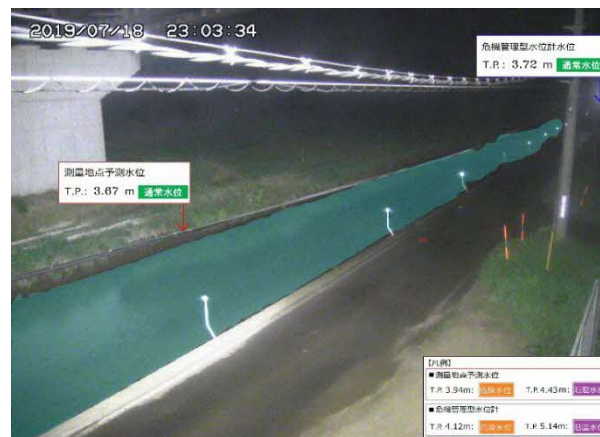
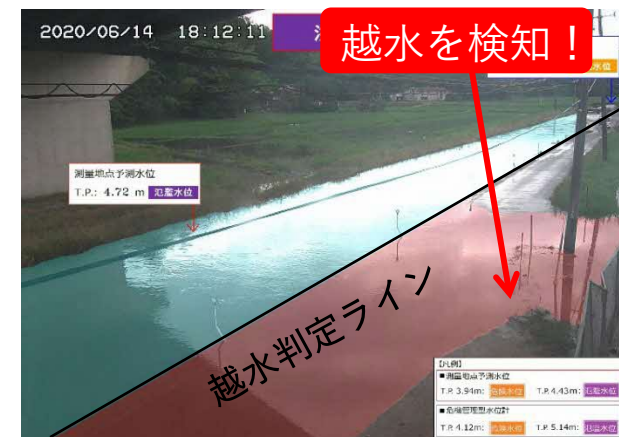
A Iが出力した例

日中及び夜間(照明有)の場合、高精度で「河川水面」を捉え、さらに、越水を検知することが可能。

日中

夜間

越水発生時

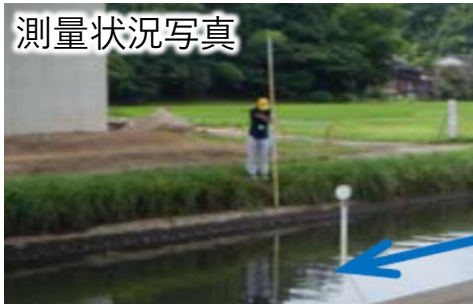
測量状況写真

- ① 現地にて  
「護岸の天端高」と  
「河川水位」を測量

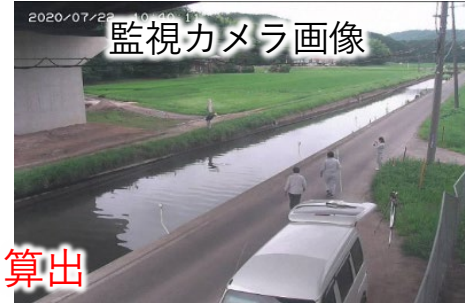
監視カメラ画像

- ② 測量結果をもとに、  
同じ場所、かつ、同時刻の  
監視カメラ画像の「ピクセルあたり」の水位を算出

→ 1ピクセル = 1.8cm と算出

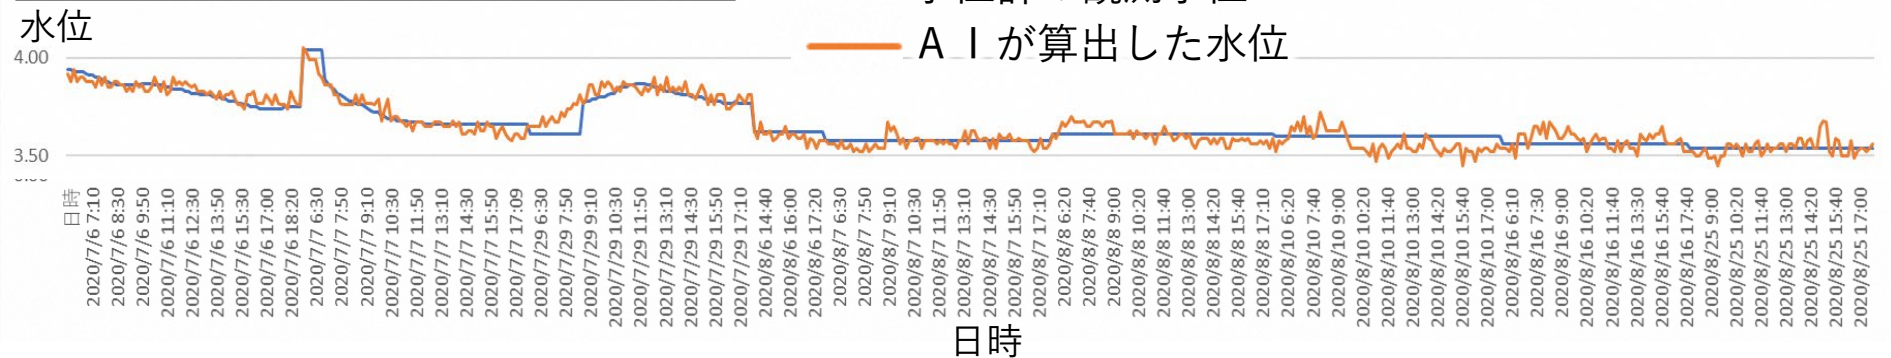
### 算出精度（近傍の水位計との比較）

日中の場合、高精度で水位を算出することが可能。

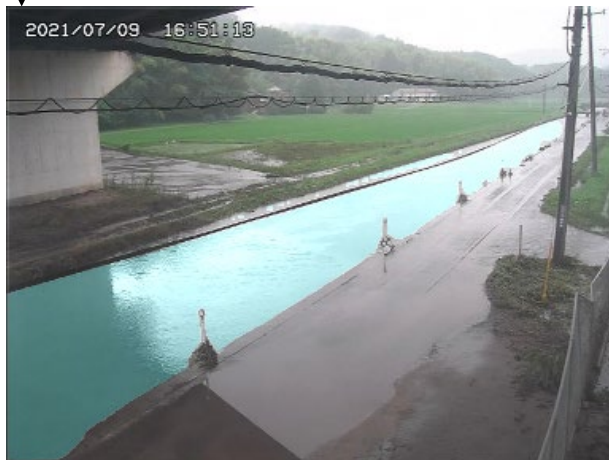
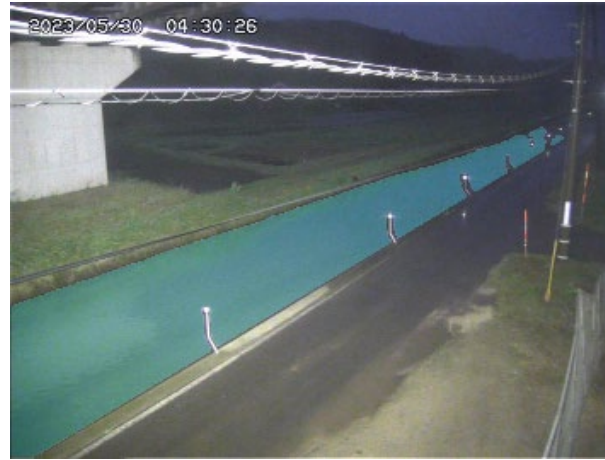
#### 改良モデルの出力例

現行モデルと比較すると、大幅に誤検知を改善することが可能

※SAM（Segment Anything Model）：Meta社が2023年4月に公開したセグメンテーションのための基盤モデル。本改良では、あらかじめ水面の座標を指定することで、類似する領域を抽出するよう改良を実施

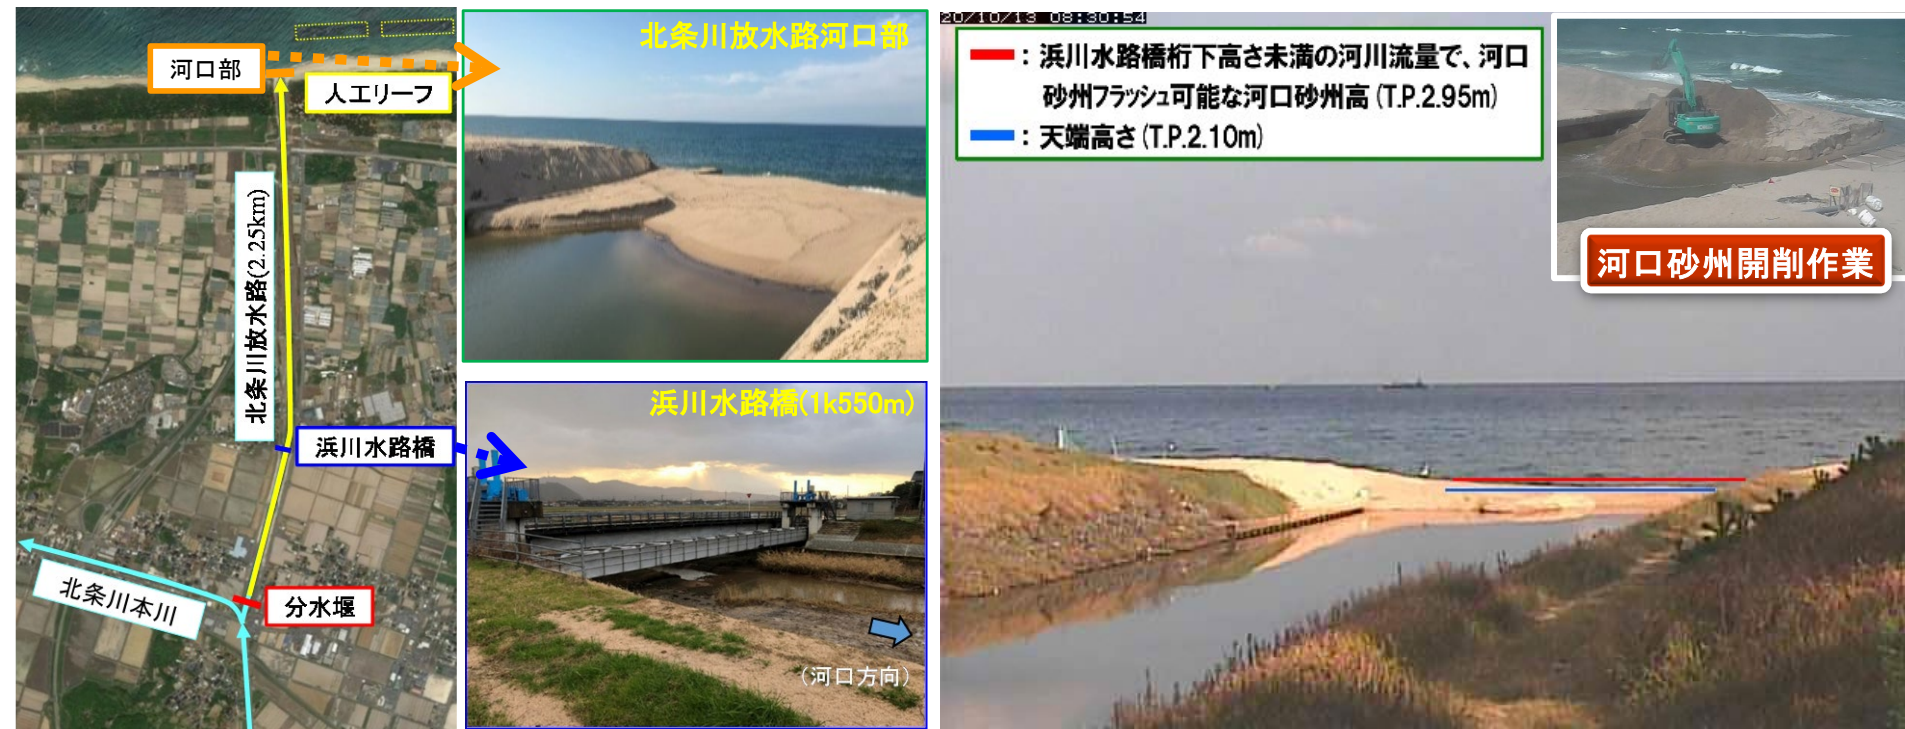
- ➡ 北条川放水路河口部では、波浪による放水路内への漂砂の押込みや河川流量が少なさ等で河口閉塞が頻発
- ➡ 河口閉塞による内外水の氾濫を防ぐため、河口砂州高が許容限界値のT.P.+2.95m※に近づき、まとまった降雨が予想される場合に開削作業を実施

※河川水位が上昇すると河口から1k550m地点の浜川水路橋桁下高さに干渉する高さ

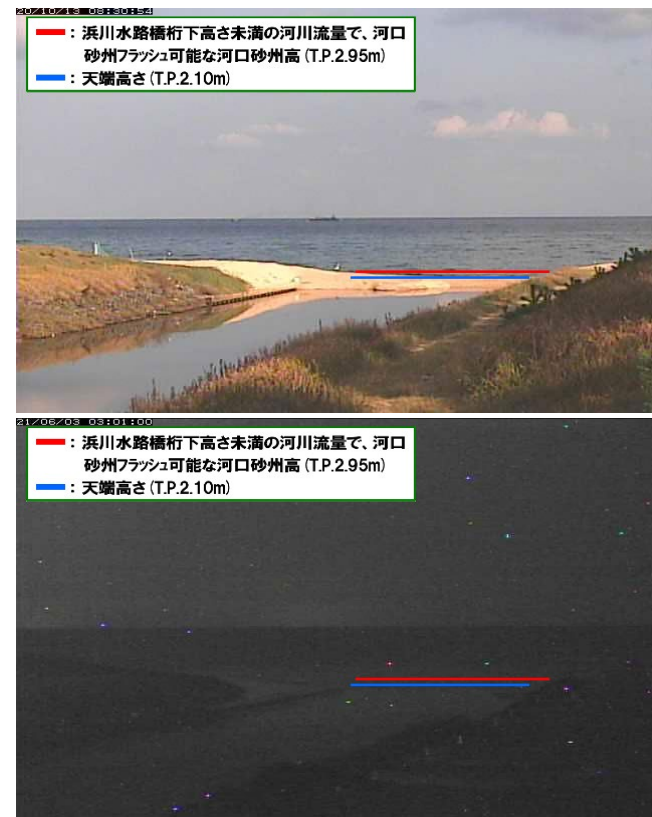
【CCTVカメラ画像】

■ 現状は河口砂州高を定量的に計測できておらず、CCTVカメラ画像を確認し、T.P.+2.95mへの到達を主観的に判断

【河口部監視CCTVカメラ】  
所在地：鳥取県東伯郡北栄町田井  
管理者：鳥取県中部総合事務所

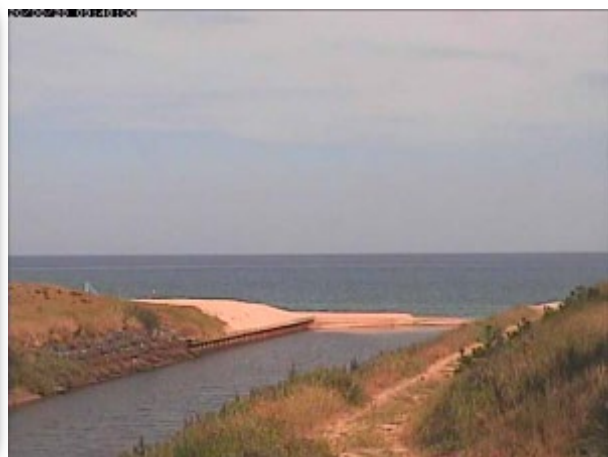
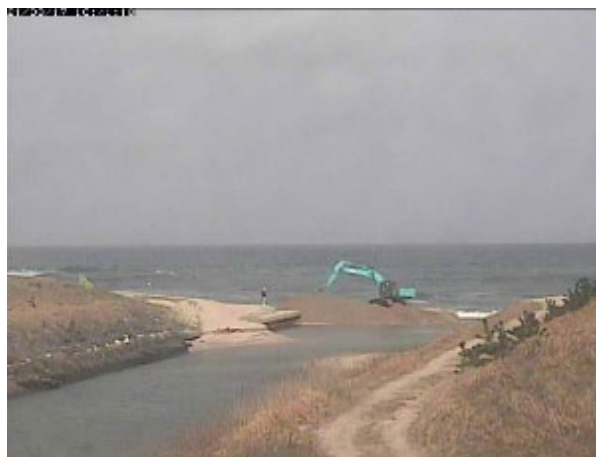
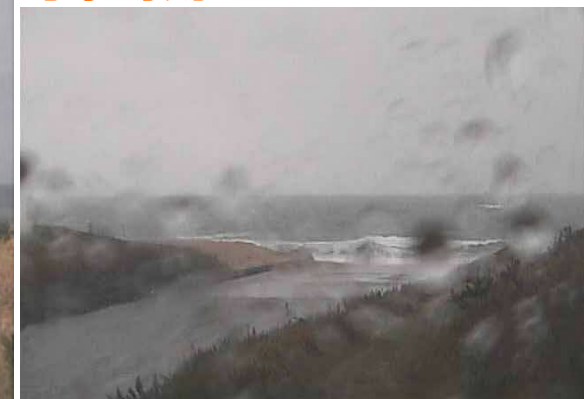
対象時刻: 6:00 ~ 18:00

2種類の検知ラインと検知した河口砂州との位置関係で判定

| 警戒状態 | 警戒 (T.P.+2.95m以上) |
| 注意状態 | 注意 (T.P.+2.10m(護岸の天端高) ~2.95m) |
| 平常状態 | 平常 (T.P.+2.10m未満) |

監視が容易な日中監視用、困難な夜間監視用の  
教師データを作成し、2種類のモデルを構築

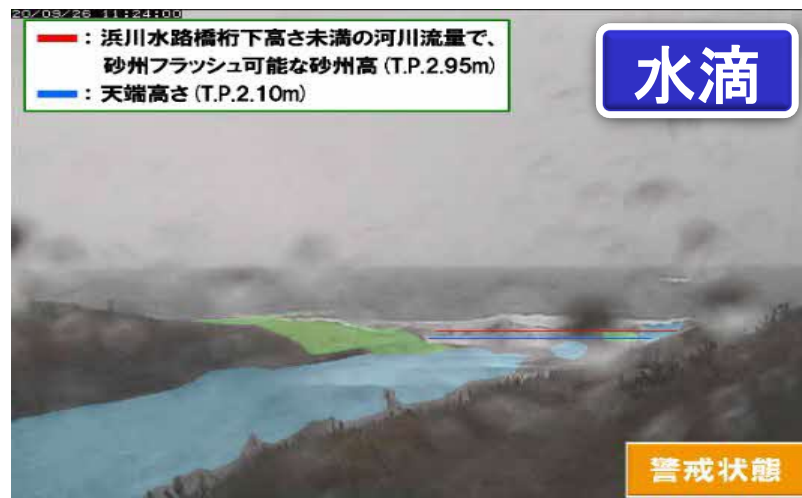
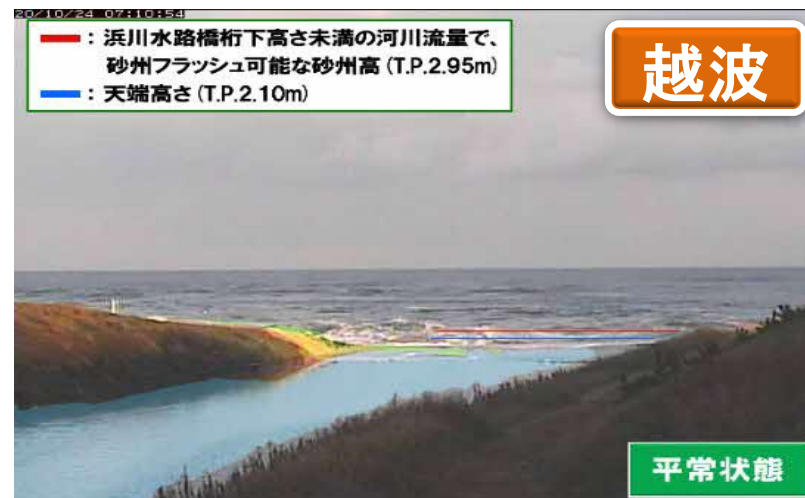
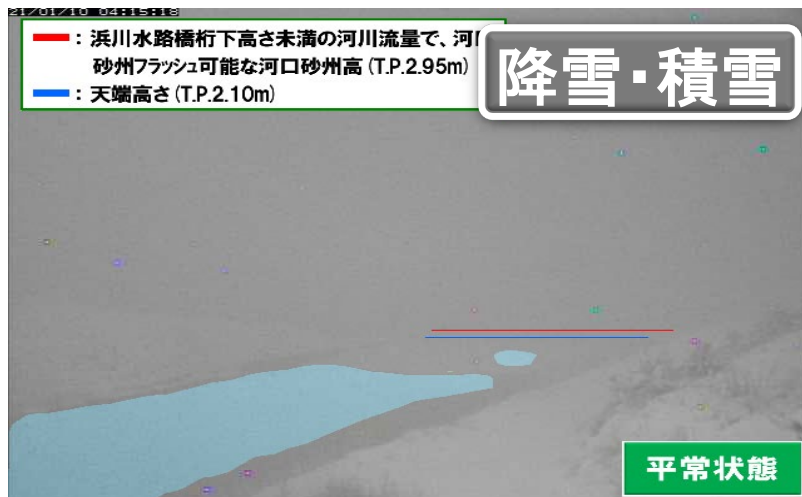
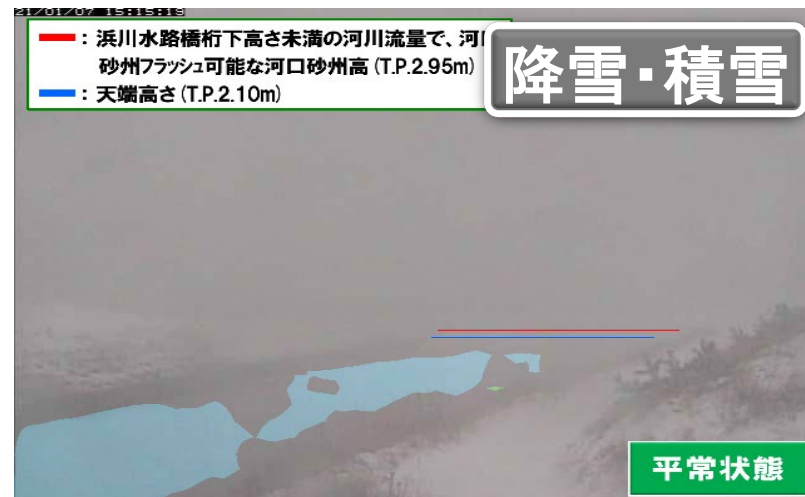
**水滴、越波、降雪・積雪が精度低下要因**

⇒ **最大の要因である降雪・積雪の対策を検討**

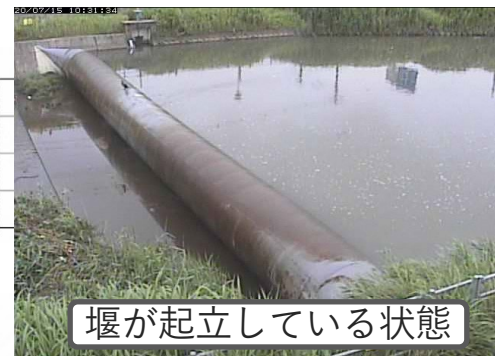
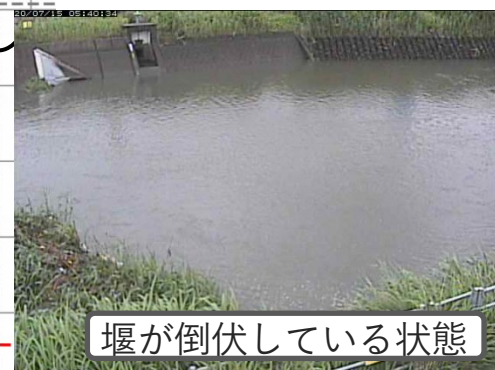
過去の雨量・水位データや分水堰の操作実績等を用いて、AIに、「どういう雨量で、どういう分水堰の操作であれば、水位がどうなるのか」を繰り返し学習させた。

【過去の雨量データ】

【AIが行った水位予測結果】

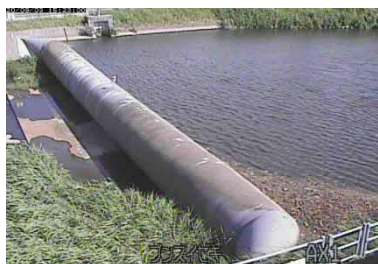
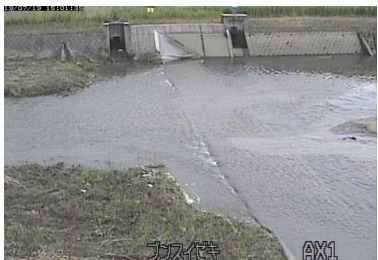
様々な状況(積雪、時間帯、日射量、水量、水滴の付着)の分水堰CCTV画像をAIに学習させ、前述の分水堰水位予測モデルの切り替え判断に利用可能な分水堰起立・倒伏判定AIを構築した。

この結果、分水堰起立・倒伏の判定精度は100%であった。

堰起立(5,000件)

堰倒伏(5000件)

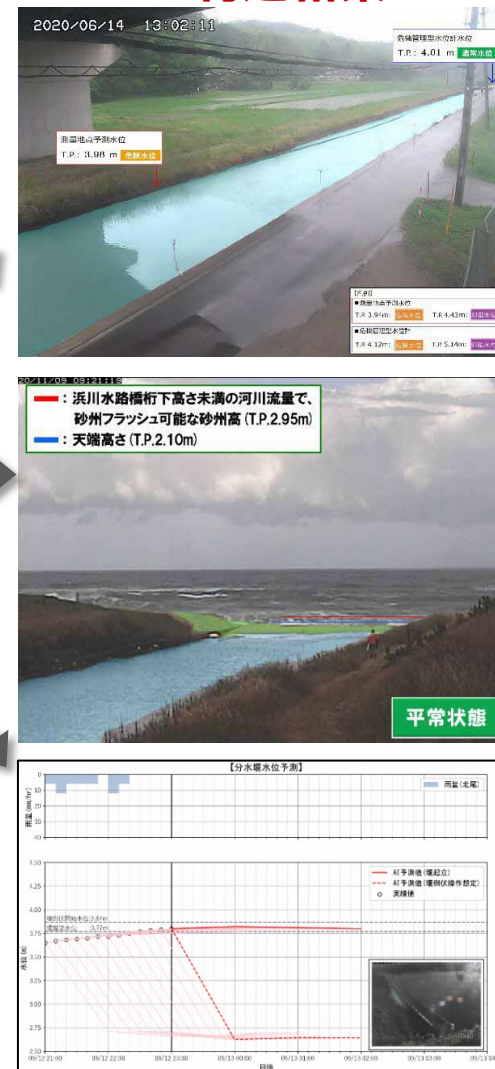
10分間隔で自動処理！

AI判定結果のメール配信、web共有

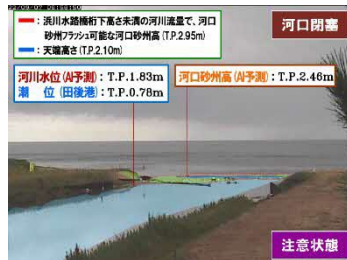
配信基準：観測水位1.8m(護岸天端高)到達時かつ砂州高2.1m(注意状態)到達時

観測水位：1.83m (基準値以上)  
砂州高：2.46m (基準値以上)

⇒メール配信

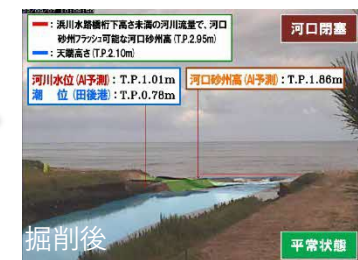
観測水位：1.01m (基準値未満)  
砂州高：1.88m (基準値未満)
